JOMFRUGATA

ANTIKVARISK REGISTER FOR TRONDHEIM

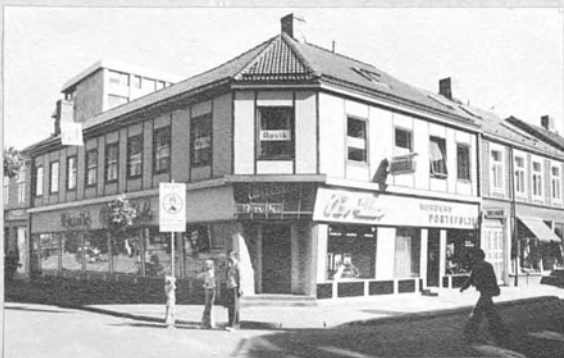
<p>160.27A</p>

Gate <u>Jomfrugt.</u> nr. <u>5</u>	
Betegnelse	
Eier 1970 <u>Røvik Haldor</u>	
Takst kr. <u>200 000</u>	Areal tomt <u>188 m²</u> bygninger <u>m²</u>
Bruk <u>butikk, kontor</u>	
Oppført <u>KJENT</u>	tidligst <u>1841</u> senest <u> </u> omkring <u> </u>
Siste brann <u>1841</u>	Tidligere branner <u> </u>
Byggherre	Oppr. bruk
Arkitekt	
Plantype	
Hovedmål	Etasjer <u>2</u>
Grunnmur	Kjeller
Vegger <u>(tømmer) eternitkledning.</u>	
Tak <u>Saltak, tegl.</u>	
Eksteriør <u>Fullstendig modernisert, smakløst.</u>	
Interiør <u>Modernisert.</u>	
Gårdsplass, Gårdsplass åpen mot nabogårdens. Innrettet som "solkrok" Uthus	
Ombygging	
<u>1895 Innredet verksted i uthus.</u> <u>1959 Omfattende ombygging, "moderne" fasade,</u> <u>platekledd, ark. Hofseth.</u>	
Tegninger, oppmålinger	
<u>1895 delvis plan 1. et. BA,</u> <u>Skal finnes flere tegninger (1939).</u>	
	Ønskelige forandringer
	Omgivelser
	Positive
	Vedlikeholdstilstand <u>A</u> Antikvarisk tilstand Arkitekturvurdering <u>C</u> Miljøvurdering <u>B-C</u> Prioritering <u>-</u>

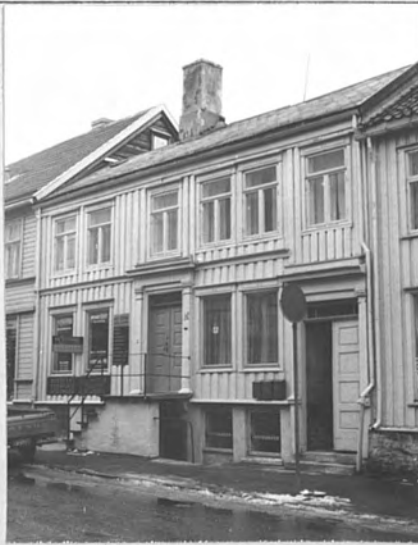
<p>15.9.24</p>

Gate Betegnelse	Jomfrugata nr. 16A		
Eier 1970	Aasta Borg		
Takst kr.	30 000	Areal tomt	90 m ² bygninger m ²
Bruk	Bolig. Kontor.		
Oppført	tidligst	1841	senest
Siste brann	1841	Tidligere branner	
Byggherre Arkitekt	Oppr. bruk		
Plantype			
Hovedmål	11x6	Etasjer	2
Grunnmur Vegger	Tegl, pusset Tømmer, stående panel.	Kjeller	Under hele.
Tak	Saltak, skifer.		
Eksteriør	Gammelt preg, skiller seg fra omgivelsene. Høy grunnmur, trapp og portal. Nedgang til kjeller under trapp. Symetrisk oppbygd fasade. Gesimskasse fjernet. T-post-vinduer, flat omramming. Forseggjorte overstk.		
Interiør	Dør- og portomramming med flate halv-søyler, enkle kapiteler.		
Gårdsplass, Uthus			
Ombygging	1877 1886 Utgraving av kjeller. 1972 Leilighet i 1. etasje tillatt innredet til dame-frisørsalong. 1973 Vinduer tillatt skiftet med samme type.		
Tegninger, oppmålinger			
		Ønskelige forandringer	
		Omramminger 2. etasje bør utformes i samsvar med overstykker.

Omgivelser	
		Positive.	
		Vedlikeholdstilstand B Antikvarisk tilstand B Arkitekturvurdering B Miljøvurdering A Prioritering C	
		Dato 21.5.73	
		Sign L.F.

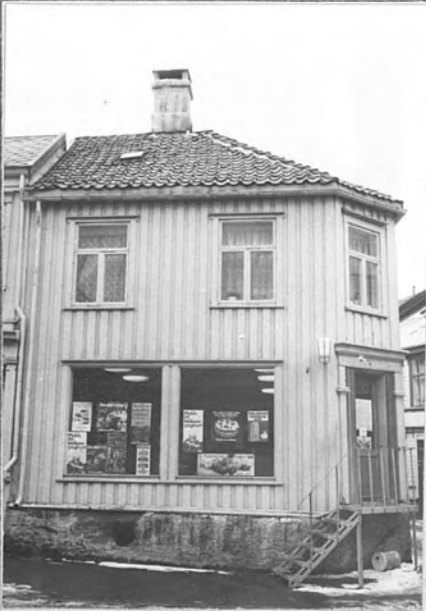
<p>159.23</p>

Gate Betegnelse	Jomfrugata			nr.	16B
Eier 1970	Trøndermeieriet A/L				
Takst kr.	35 000	Areal tomt	74 m ²	bygninger	m ²
Bruk	Butikk, Bolig				
Oppført	tidligst 1841		senest	omkring	
Siste brann	1841	Tidligere branner			
Byggherre Arkitekt	Oppr. bruk				
Plantype					
Hovedmål	13x15,5	Etasjer		2	
Grunnmur	Stein, pusset.	Kjeller			
Vegger	Tømmer, stående panel				
Tak	Saltak, tegl.				
Eksterior	Liten hjørnegård. Nytt preg med dørørramming på hjørnet bevart. T-postvinduer i 2. etasje. Butikkvinduer i 1. et. Eldre vindusørramming mot veita, Små midthengslete vinduer.				
Interior					
Gårdsplass, Uthus					
Ombygging	1949 Utvidelse av melkbutikk 1. etasje. Større butikkvindu.				
Tegninger, oppmålinger	1949 Plan 1. etasje perspektivskisse. BA				
				Ønskelige forandringer	
				Omgivelser	
				Positive.	
				Vedlikeholdstilstand A-B Antikvarisk tilstand C Arkitekturvurdering C Miljøvurdering B Prioritering C	
				Dato 21.5.1973 Sign L.F.

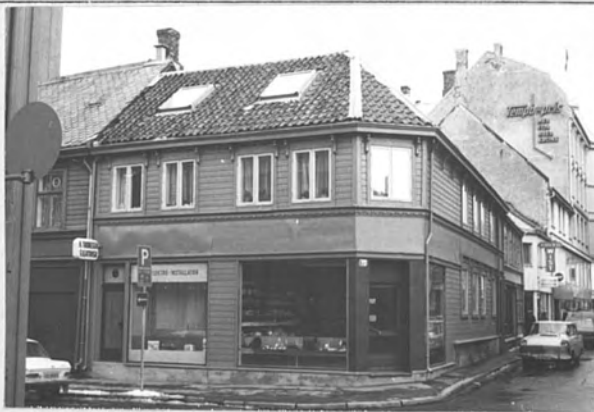
159.19

Gate Betegnelse		Jomfrugata nr. 17A	
Eier 1970 Thoresen, Arnfinn W. Takst kr. 70 000 Areal tomt 40 m ² bygninger m ² Bruk Butikk, kontor.			
Oppført	tidligst	1841	senest
<small>KJENT</small>			<small>ANTATT</small>
Siste brann 1841		Tidligere branner	
Byggherre Arkitekt		Oppr. bruk	
Plantype			
Hovedmål 9x9+6,5x3,5		Etasjer 2+loft.	
Grunnmur	Tegl. Pusset.	Kjeller	
Vegger	Tømmer, liggende panel.	Under hele, unntatt tidligere port.	
Tak	Saltak, tegl.		
Eksteriør Høy 1.etasje, små vinduer i 2. Lite pen proposjonering og deltaljering.			
Interiør			
Gårdsplass, Hellelagt gårdsplass, nesten gjenbygget med uthus.			
Uthus			
Ombygging 1931 Mindre forandringer mot veita. Port mot nabo i øst gjenbygd, ny inngang midt på veitfasaden. 1958 Senket gulv i del av gatefasaden. Stort butikkvindu. 1972 Gulvet senket i resten av gatefasaden, Ett butikk-lokale. Ark.K.Kvilhaug.			
Tegninger, oppmålinger			
Udatert kjellerplan. BA

1931 Planer, snitt, fasade. BA			
1958 Plan 1.etasje og kjeller, snitt, fasade. BA			
1962 Plan 1.etasje, snitt, fasader. BA			
		Ønskelige forandringer	
		Fasaden burde vært omarbeidet.	
		Omgivelser	
		Vedlikeholdstilstand B Antikvarisk tilstand Arkitekturvurdering C-D Miljøvurdering C Prioritering -	
		Dato	28.9.1972
		Sign	P.B.

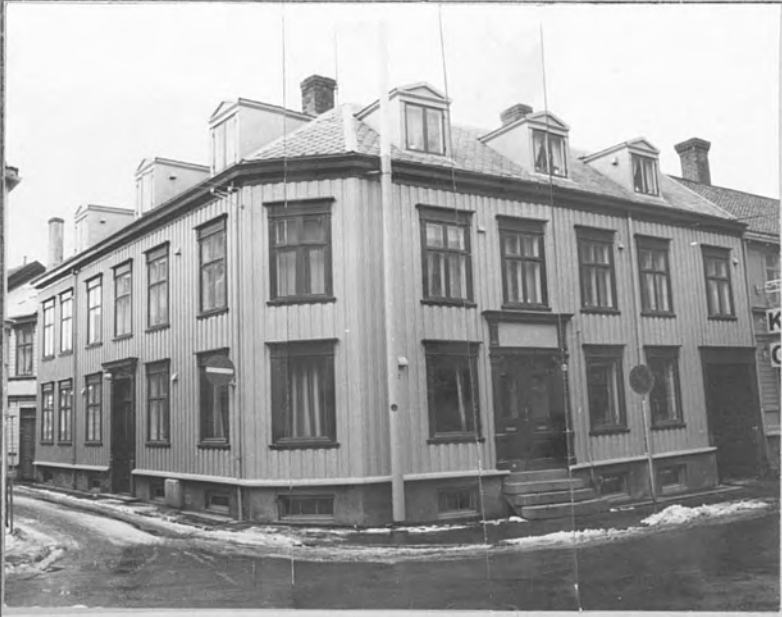
159. 20-21-22

Gate	Jomfrugt.	nr.	18
Betegnelse			
Eier 1970	Castberg, Borgny B.		
Takst kr.	190000	Areal tomt	358 m ² bygninger m ²
Bruk	Kontor, bolig.		
Oppført		tidligst	1841 senest omkring
<small>KJENT</small>			<small>ANTATT</small>
Siste brann	1841	Tidligere branner	
Byggherre	Oppr. bruk		
Arkitekt			
Plantype			
Hovedmål	14 x 6,5 + 9,5 x 7	Etasjer	2 + loft
Grunnmur	Tegl, pusset.	Kjeller	
Vegger	Tømmer, stående panel.	Under hele bebyggelsen	
Tak	Saltak med kobbhus, skifer.		
Eksteriør	Gesimskasse, flat vindusomramming med enkel dekor ved overstykker. T-post vinduer i 2. etasje, hele ruter i 1.et. Kannelerte halvsøyler med høyt overstykke som dørøramming.		
Interiør	Delvis modernisert		
Gårdsplass, Uthus			
Ombygging	1929 Etasjene ominnredet, innr. bad, portrom flyttet, ny kjeller, ny lagerbygning, kobbhus. 1930 Vare- og personheis, sentralvarmeanlegg		
Tegninger, oppmålinger	1929 planer, snitt, gatefasade (endringsforslag) BA 1930 planer, BA

Ønskelige forandringer	
		Omgivelser positive	
		Vedlikeholdstilstand A - B Antikvarisk tilstand B Arkitekturvurdering B Miljøvurdering A Prioritering C	
		Dato 21.5.1973 Sign L.F.

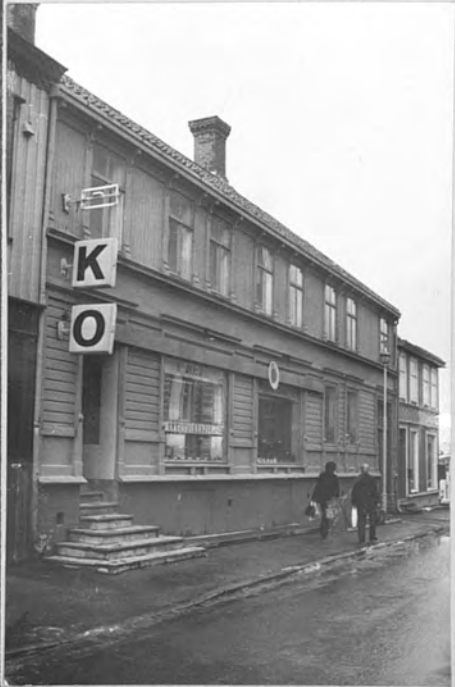
Gate	Jomfrugt.	nr.	20
Betegnelse			
Eier 1970	Waatland Peder		
Takst kr.	115000	Areal tomt	275 m ² bygninger m ²
Bruk	Butikk, kontor		
Oppført	tidligst 1841	senest	omkring
<small>KJENT</small>			<small>ANTATT</small>
Siste brann	1841	Tidligere branner	
Byggherre	Oppr. bruk bolig		
Arkitekt			
Plantype			
Hovedmål	20 x 6,5	Etasjer 2	
Grunnmur	Kjeller		
Vegger	under hele untatt port		
Tak			
<p>Eksteriør Gesimskasse på konsoller, festet til vinduenes sidegerikter. Markert horisontalbånd, T-post vinduer, butikk-vinduer. Mot gårds plass stående panel. Sidefløy i utmurt bindingsverk.</p> <p>Interiør</p>			
<p>Gårdsplass, Heller</p> <p>Uthus Godt bevart, opprinnelig.</p>			
<p>Ombygging</p> <p>1868</p> <p>1894 Reparasjon, ny kjeller, nytt trappehus</p> <p>1966 Innredet skobutikk i søndre del av 1. et.</p> <p>Innsatt butikkinngang og store butikkvinduer.</p> <p>1971 W.C i begge etasjer.</p>			
<p>Tegninger, oppmålinger</p> <p>1966 plan 1. et., fasade BA</p>

Ønskelige forandringer	
		Skjemmende skilting svært umalt mot gårds-plass.	
		Omgivelser	
		Positive	
		<p>Vedlikeholdstilstand B</p> <p>Antikvarisk tilstand B</p> <p>Arkitekturvurdering B</p> <p>Miljøvurdering A</p> <p>Prioritering C</p>	
		<p>Dato 21.5.1973</p> <p>Sign L.F.</p>

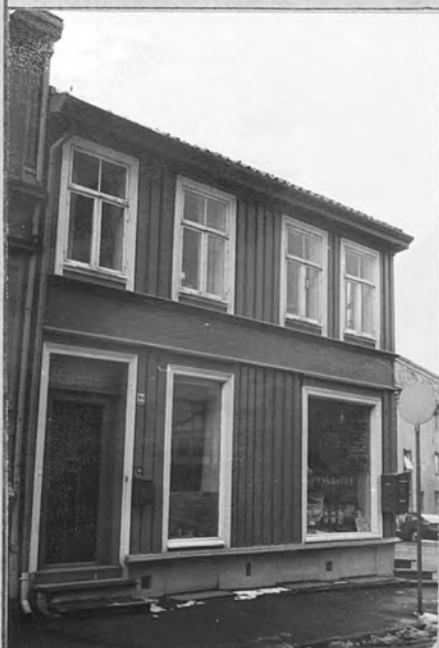
159.27

Gate Jomfrugt. nr. 22	
Betegnelse	
Eier 1970 A/S Jomfrugaten 22	
Takst kr. 45000	Areal tomt 57 m ² bygninger m ²
Bruk Butikk, bolig.	
Oppført _____	tidligst 1841 senest _____ omkring _____
<small>KJENT</small>	<small>ANTATT</small>
Siste brann 1841	Tidligere branner
Byggherre	Oppr. bruk
Arkitekt	
Plantype	
Hovedmål 8 x 7	Etasjer 2
Grunnmur Betong,	Kjeller ja
Vegger Tømmer, stående panel.	
Tak Saltak, tegl.	
Eksteriør Kraftig gesimskasse, horisontalbånd mellom 1. og 2. etasjes vinduer. T-post vinduer, sen empire omramming. Inngang til butikk på hjørnet.	
Interiør	
Gårdsplass, Uthus	
Ombygging	1924 Trapp forandret og overbygd.
Tegninger, oppmålinger	
1924 planer, snitt BA.	
Butikk og butikkutforming karakteristisk for det eldre miljø i Fjordgata.	Ønskelige forandringer
	Omgivelser
	Vedlikeholdstilstand A-B Antikvarisk tilstand A-B Arkitekturvurdering B Miljøvurdering A Prioritering B
	Dato 21.5.1973 Sign L.F.
